2015年5月13日 〔発行日〕 行〕動労千葉を支援する会

山手線 支柱倒壊

社長は現場に責任転嫁をするな

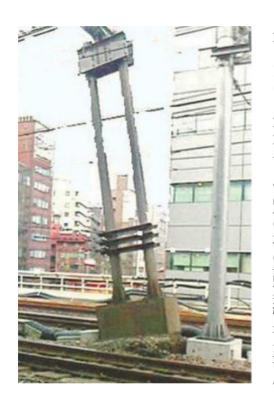
大きく傾いて倒壊寸前は明ら

写真が初めて公開されまし

撮影していたのです。 秋葉原駅から歩いて現場に向かい、 柱の傾きを確認したことは知られていました。 が始発電車に同乗 この間 かし実際は、 0) JR東日本の報告では、 始発電車で場所を特定した後、 倒壊から約1時間前に この写真を 保守担当者

かったにもかかわらず別の柱の計算結果を流用 れるかどうか構造計算がデータ不足でできな にワイヤをかけた際、 の柱を順次交換しており、 副社長の説明によれば、 ワイヤの張力に耐 神 倒壊した柱に 田 秋葉原 間 えら で

> 梁の撤去を優先したため耐久力が0 なければならないにもかかわらず手間 た際、 で低下し倒壊に至ったのです。 して作業を継続しまし さらに倒れた柱と別の柱をまたぐ梁を撤 手順ではワイヤを外してから梁を撤 た
